## Exkursion Sihlhochstrasse

Die Sihlhochstrasse in Zürich, eine von sicherlich vielen Lesern bereits einmal befahrene Brücke, wurde in den letzten drei Jahren einer Totalsanierung unterzogen. Wie auch an anderen Kunstbauten haben, an diesem in den Jahren 1970 - 1972 erbauten Objekt, diverse Umwelteinflüsse ihre Spuren hinterlassen. Zum Zeitpunkt der Vergabe galt diese Sanierungsbaustelle als die Grösste in der Schweiz. Die nachfolgenden Zahlen mögen diese Aussage etwas verdeutlichen. Die Hochstrasse besteht aus einer etwa 1500 m langen Hauptbrücke und je 2 Auffahrts- resp. Abfahrtsrampen mit Längen zwischen 150m und 360m. Die ganze Brückenfläche beträgt ca. 45'000 m<sup>2</sup> was etwa der Grösse von 8 Fussballfeldern entspricht.

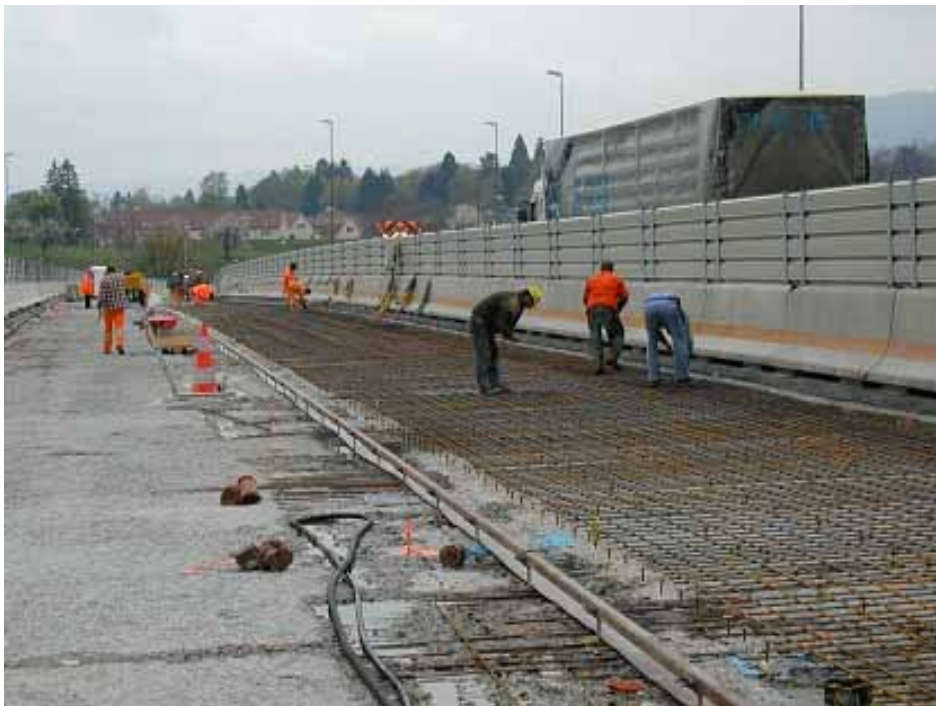
Vorbereitungsarbeiten für den Flächenbeton

In der ersten Etappe wurde die ganze Westseite saniert. Das hiess, ca. 15'000 m<sup>2</sup> Flächenbeton in einer Stärke von 8 – 12 cm und anschliessend ca. 2500 m' New Jersey Randleitmauer. Bevor der Belageinbau erfolgen konnte, musste die Brücke in Form eines Hessesiegels und einer Polymerbitumenbahn abgedichtet werden.

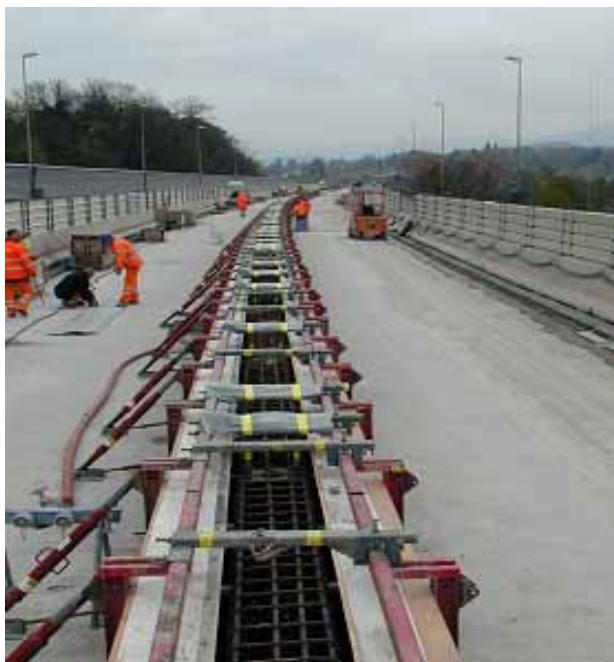
Fertig geschalte Mittelleitmauer

Den Besuchern durfte ich genau diese „Sandwich-Baustelle“ mit all ihren Schwierigkeiten zeigen. Nach einer kurzen Einführung im Baubüro liessen es sich die Gäste trotz des heftigen Regens nicht nehmen, die Baustelle in ihrer vollen Länge zu besichtigen. Der Zeitpunkt der Exkursion erlaubte allen einen Einblick in eine typische Linienbaustelle, von der Untergrundvorbereitung bis zum fertigen Flächenbeton, sowie einer neuen Mittelleitmauer samt Lärmschutzwand.
